## Evaluasi Kegagalan dan Perbaikan Lereng Galian Tanah Pasir Kelempungan Pada Jalan Tol Trans Sumatera Ruas Pekanbaru – Dumai KM 23+175 S.D 23+375

Frandika Rizal Nuryansyah\*, Trihanyndio Rendy Satrya, Indrasurya B. Mochtar

Institut Teknologi Sepuluh Nopember, Indonesia

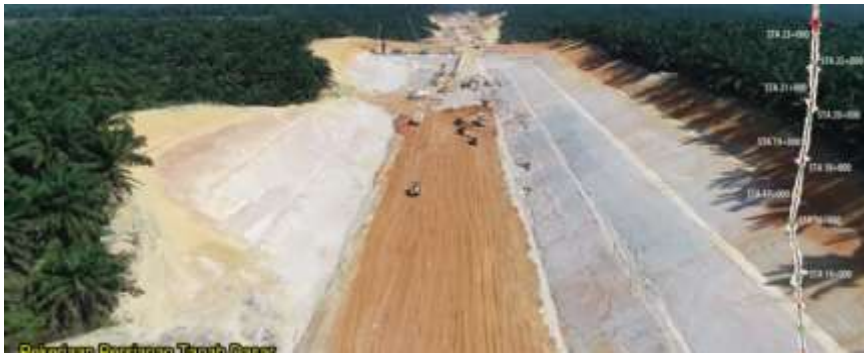
Berdasarkan dokumentasi pelaksanaan pekerjaan yang diperoleh, dapat diketahui bahwa longsoran pada lereng tersebut awalnya bermula dari gerusan lokal pada area kaki lereng lereng galian sebagaimana ditunjukkan pada Gambar 1.5. Butiran tanah yang tergerus kemudian mengendap di sepanjang saluran sementara yang di kaki lereng galian. Kondisi ini hanya terjadi di lereng sisi kanan. Sementara lereng sisi kiri, dalam waktu yang sama tidak terlihat adanya gerusan dan endapan pada kaki lereng. Kondisi ini sedikit banyak dapat dijelaskan dengan memperhatikan bentuk bukit asli sebagaimana ditunjukkan Gambar 1, yang cenderung melandai ke arah kiri. Dengan kondisi topografi ini dapat ditarik kesimpulan jika gerusan tersebut terjadi karena adanya aliran bawah permukaan dari sisi kanan ke kiri bukit.

**Gambar 1. Rona lereng pasca penggalian saat konstruksi berlangsung (2018)**

Kondisi lereng galian semakin parah setelah dilakukan pemasangan saluran permukaan berupa buis beton precetak setengah lingkaran pada berm lereng. Seperti yang ditunjukkan Gambar 1.6, dapat terlihat bahwa terdapat banyak sekali terbentuk rongga – rongga akibat gerusan di bawah saluran permukaan tersebut. Munculnya gerusan tersebut diduga kuat akibat konstruksi sambungan saluran pracetak yang tidak monolit sehingga air yang mengalir di saluran tersebut justru merembes keluar saluran dan mengalir secara liar di bawah saluran yang sudah terpasang. Pada kondisi dan intensitas tertentu, aliran air dari saluran ini mampu menggerus dan mengangkat butiran tanah sehingga memicu terbentuknya rongga sebagaimana dimaksud.

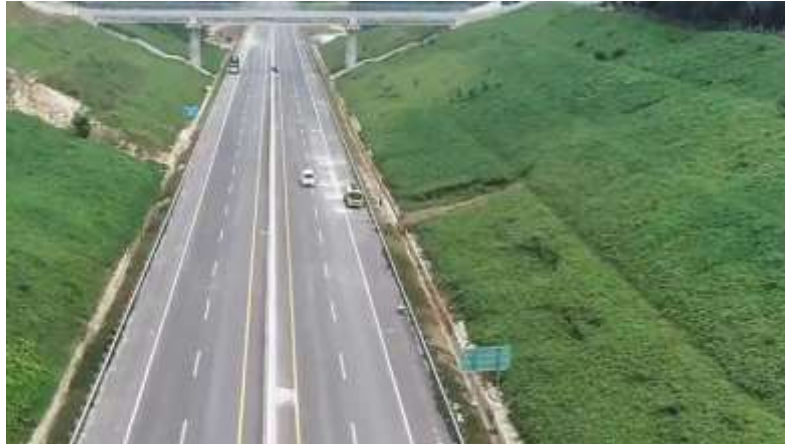
**Gambar 2. Kondisi lereng setelah penanaman LCC mulai tumbuh lebat**

Guna mengurangi dampak erosi permukaan yang terjadi, lereng tersebut kemudian ditanami vegetasi Legume Cover Crop (LCC) yang saat itu sering digunakan perkebunan sawit di sekitar proyek sebagai tanaman penutup area kebun. Namun demikian penanaman vegetasi tersebut tidak mampu menangani permasalahan stabilitas lereng yang terjadi utamanya di slope ke-4 sebagaimana ditunjukkan Gambar 1.7 di atas. Terlihat meskipun vegetasi sudah rimbun, di lereng bagian ini malah justru muncul banyak titik longsor lokal dengan panjang sekitar 10 hingga 20m. Longsor ini mengindikasikan bahwa sebenarnya permasalahan utama lereng ini belum tertangani hanya dengan mengendalikan erosi permukaan melalui penanaman vegetasi. Lereng galian tersebut dibiarkan bertahun – tahun tanpa adanya penanganan. Hingga awal tahun 2023, longsor yang terjadi sudah mencapai lereng ketiga.

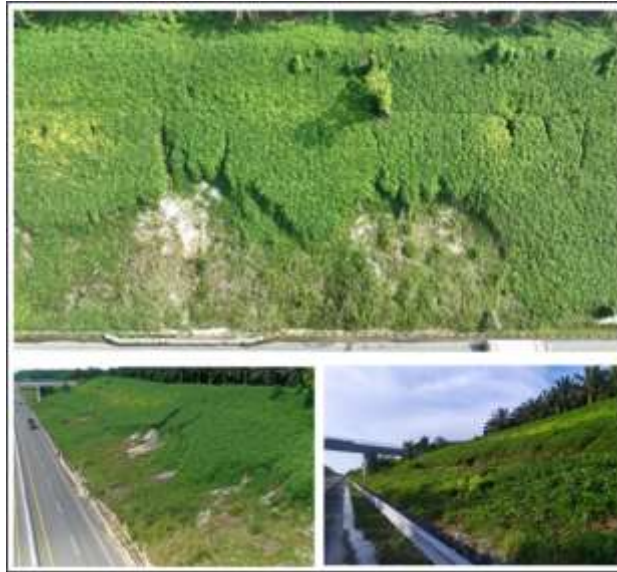
**Gambar 3. Kondisi Lereng KM 23+175 - KM 23+325 sebelum ditangani (est. 2021 s.d 2023)**

Pada bulan Januari tahun 2023, dalam rangka penyelesaian temuan serah terima hasil pekerjaan dan pemenuhan standar pelayanan minimum pengoperasian jalan tol dan desakan dari regulator, lereng tersebut pada akhirnya diputuskan untuk diperbaiki. Konsultan Perencana baru ditunjuk untuk menginvestigasi penyebab dan mengusulkan rencana penanganannya. Setelah melalui rangkaian perencanaan dan pembahasan bersama, lereng akhirnya direncanakan untuk diperbaiki dengan menggunakan perkuatan soil nailing dan facing shotcrete. Penanganan tersebut diajukan Konsultan Perencana berdasarkan pertimbangan dan asumsi bahwa penyebab utama terjadinya longsor di lokasi tersebut lebih kepada kurang memadainya sistem drainase permukaan.

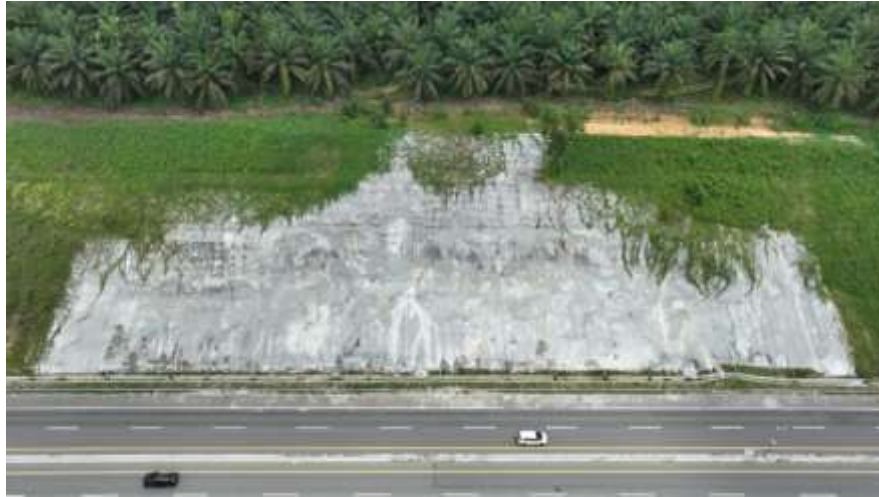
**Gambar 4. Kondisi Lereng Pasca Penanganan Akhir**

Pekerjaan kemudian dilanjutkan ke lereng keempat. Pada lereng ini tidak lagi dilakukan pemasangan soil nailing setelah shotcrete terpasang. Beberapa penanganan tambahan, seperti pemasangan concrete barrier dan horizontal drain tetap dipertahankan dan menjadi bagian dari penanganan permanen lereng tersebut.

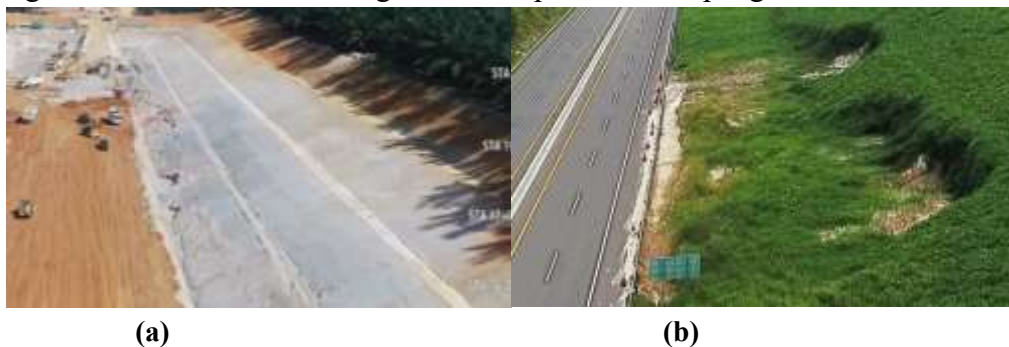
Sebagaimana tertuang dalam Tabel 3 di atas, dalam penelitian ini dua lapisan tanah *clayey sand* dianalisis dengan pendekatan *crack soil* dimana nilai kohesi tidak diperhitungkan. Asumsi tersebut diambil, berdasarkan kondisi aktual lapangan yang memang terindikasi kuat terjadi *washing effect* pada butiran tanah lapisan pasir kelepungan, yang pada akhirnya mengakibatkan longsoran secara progresif. Gambar 8 menunjukkan bagaimana kondisi awal terjadinya “gerusan” yang berujung pada longsoran masif sebelum lereng tersebut diperbaiki di lapangan.

**Gambar 8. a dan b Kondisi gerusan pada lereng, terutama kaki, pada saat konstruksi (a) dan operasional (b) yang mengindikasikan terjadinya *washing effect***

Hasil pemodelan awal menunjukkan bahwa kegagalan lereng pada Jalan Tol Trans Sumatera Ruas Pekanbaru–Dumai KM 23+175 s.d. KM 23+375 tidak hanya disebabkan oleh keterbatasan kekuatan tanah, tetapi juga dipengaruhi oleh kondisi hidrologi lereng, khususnya keberadaan muka air tanah yang menyebabkan peningkatan tekanan air pori. Karakteristik tanah penyusun lereng berupa pasir kelepungan dengan konsistensi lepas hingga medium menyebabkan lereng memiliki sensitivitas tinggi terhadap perubahan kondisi air. Berdasarkan hasil analisis menggunakan pendekatan crack soil, kondisi paling kritis terjadi pada saat muka air tanah berada pada kedalaman sekitar -12 m, dengan nilai faktor keamanan (SF) kurang dari 1,00. Kondisi tersebut menunjukkan bahwa lereng berada dalam keadaan tidak stabil dan memiliki potensi besar mengalami kelongsoran. Hasil analisis ini juga sesuai dengan kondisi lapangan yang menunjukkan adanya rembesan air, gerusan pada kaki lereng, serta fenomena hilangnya fraksi halus tanah akibat aliran air (washing effect).
