## Evaluasi Kegagalan dan Perbaikan Lereng Galian Tanah Pasir Kelempungan Pada Jalan Tol Trans Sumatera Ruas Pekanbaru – Dumai KM 23+175 S.D 23+375

Frandika Rizal Nuryansyah\*, Trihanyndio Rendy Satrya, Indrasurya B. Mochtar

Institut Teknologi Sepuluh Nopember, Indonesia

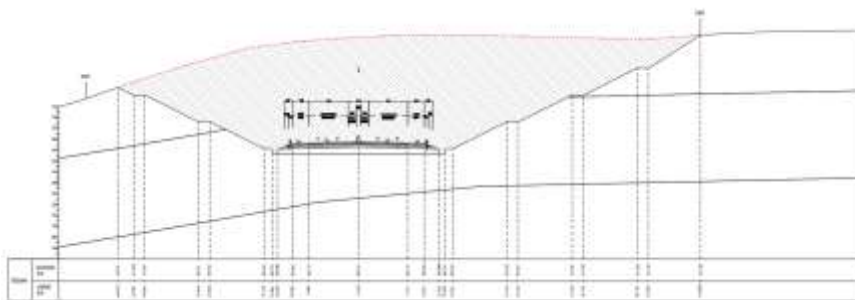
**Gambar 5. Potongan Melintang Galian Awal**

Potongan melintang original sesuai dengan desain RTA Awal tersaji pada Gambar 4.1. Dari gambar tersebut dapat diketahui bahwa lereng studi awalnya direncanakan terdiri atas 4 baris, dimana ketinggian masing – masing baris adalah 5m dengan kemiringan lereng  $27^\circ$  dan lebar *berm* 2m, atau total kedalaman galian mencapai  $\pm 20\text{m}$ .

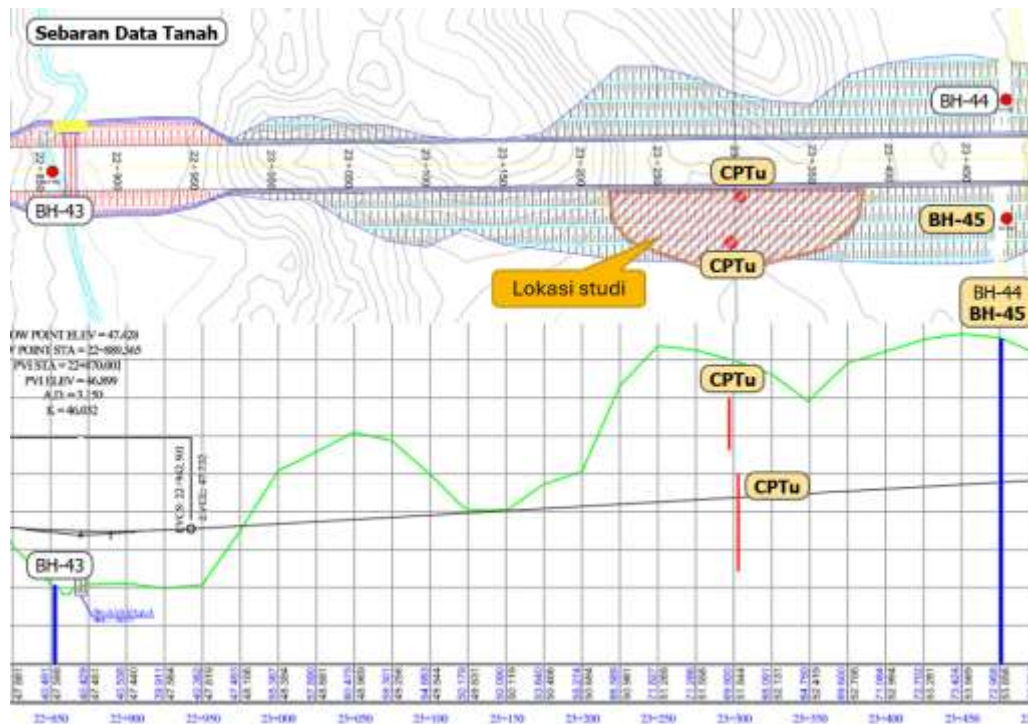
**Gambar 6. Sebaran Data Tanah pada Lokasi Lereng Tinjauan**

Pada penelitian ini secara total terdapat empat data penyelidikan tanah yang terdiri atas 2 borhole produk penyelidikan tanah RTA Awal, BH-44 dan BH-45 serta 2 data cpt yang diambil pasca terjadinya longsor. Sebaran data penyelidikan tanah tersaji pada Gambar 4.4 berikut.

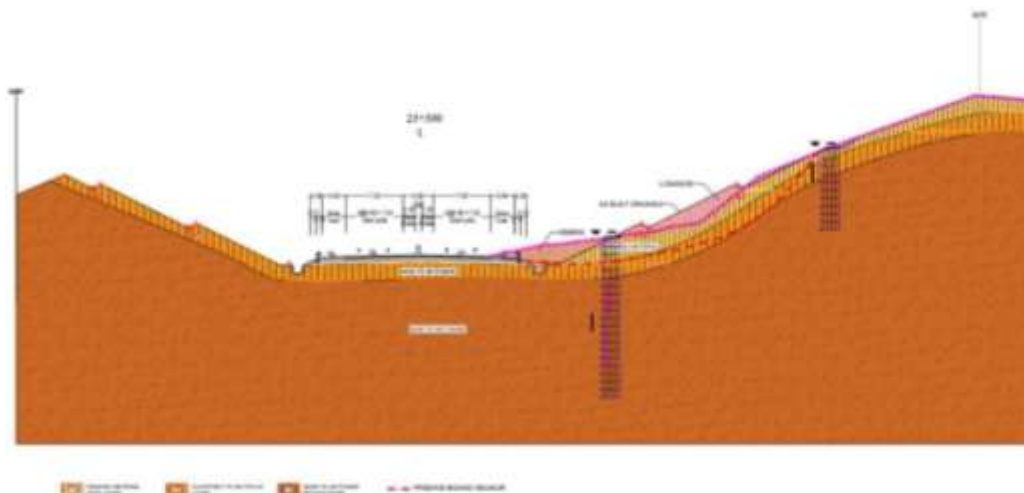
**Gambar 7. Stratigrafi Tanah pada Dokumen Perencanaan Perbaikan Lereng**

Untuk keperluan evaluasi perbaikan lereng terbangun, dalam penelitian ini dilakukan pendekatan ulang atas perlapisan (stratigrafi) tanah yang digunakan dalam permodelan. Pendekatan baru ini dilakukan mengingat dalam perencanaan perbaikan lereng, Konsultan Perencana hanya mengandalkan 2 data sondir untuk membuat perlapisan tanah yang dioffset mengikuti profil galian yang terbentuk di lapangan.
